液状化によるマンホール浮き上がりの原因と土のうを利用した対策の提案

A Cause of Manhole Floating by Liquefaction and a Proposal of a Measure Method Using Sandbags.

堀内 宏信 (ほりうち ひろのぶ)
山形設計(株) 技術営業課長

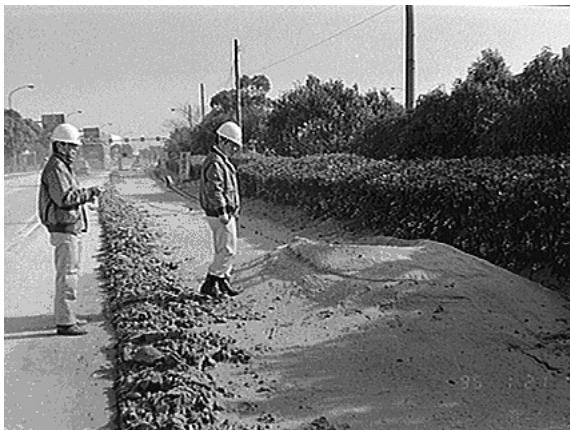
写真-1 は、兵庫県南部地震の際に筆者らがポートアイランドで撮影した大規模な液状化の発生後の状況である。辺り一帯が噴出した砂混じりの水により“泥の海”と化し、広い範囲で地表面が 1m 近く沈下している。

写真-1 液状化で噴出した砂

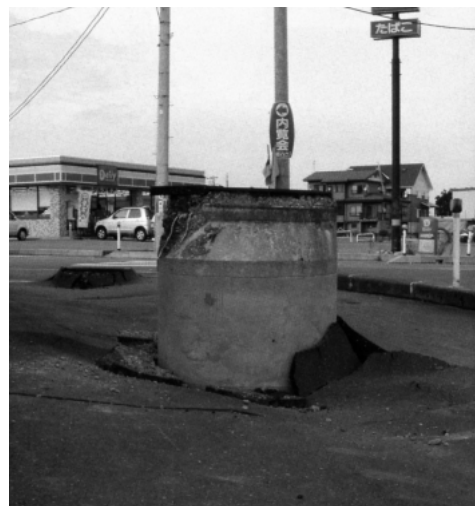
一方、写真-2, 3 は今回の新潟県中越地震における下水道被害の状況である。マンホールと管渠周辺だけが局部的、選択的に被害を受けている状況が伺える。

大規模な液状化被害は発生していないにもかかわらず、このような下水道施設の液状化による被害の多発は、一見して不自然である。

写真-2 マンホールの浮き上がり³⁾

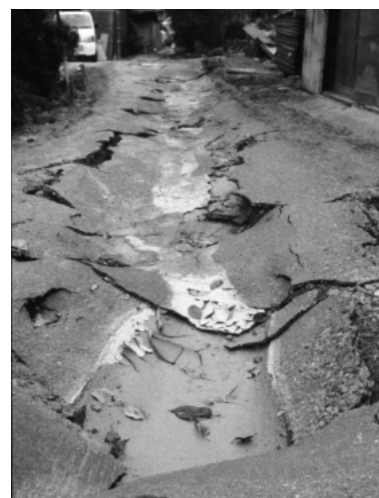
写真-3 管渠埋め戻し部の陥没³⁾
